# Rechenschaftsbericht

für Geschichte und Alterthumskunde für den Rigaschen Dombau

für das Jahr 1888.

## Ueber die Wiederherstellung des Capitelsaales und der anschliessenden Räume. \*)

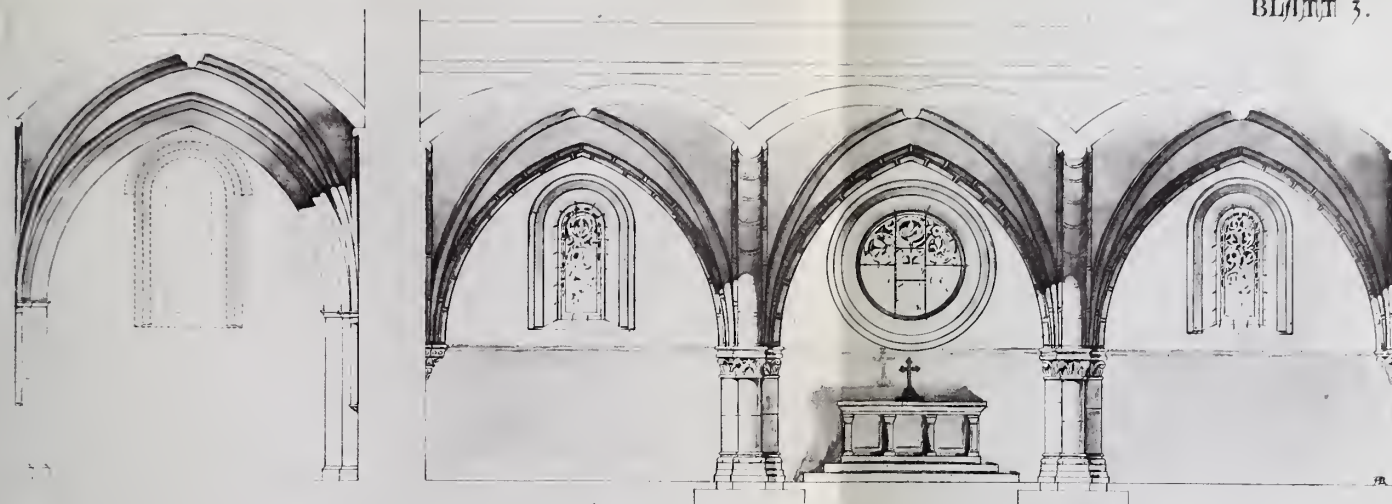
Chor-Elevation [A-B].

Es gelang schliesslich auch die Profilirung der Fenster festzustellen und zwar aus dem Steinverband der abgemeisselten Flächen. Dieser liess Rückschlüsse auf die beseitigten Theile zu, besonders waren kleine, im Verband wiederkehrende Steinreste von Bedeutung, welche sich als Enden des in Abb. 6. dargestellten Formziegels erwiesen. Alle Merkmale liefen dahin zusammen, dass die beiden Seitenfenster genau dieselbe Gliederung gehabt haben, wie die mittlere Rose, was man bei der sonstigen Verschiedenheit nicht ohne Weiteres hätte voraussetzen dürfen. Die einstige Ansicht des Fensters zeigt Abbildung 8, sowie der Längsschnitt auf Blatt 3.

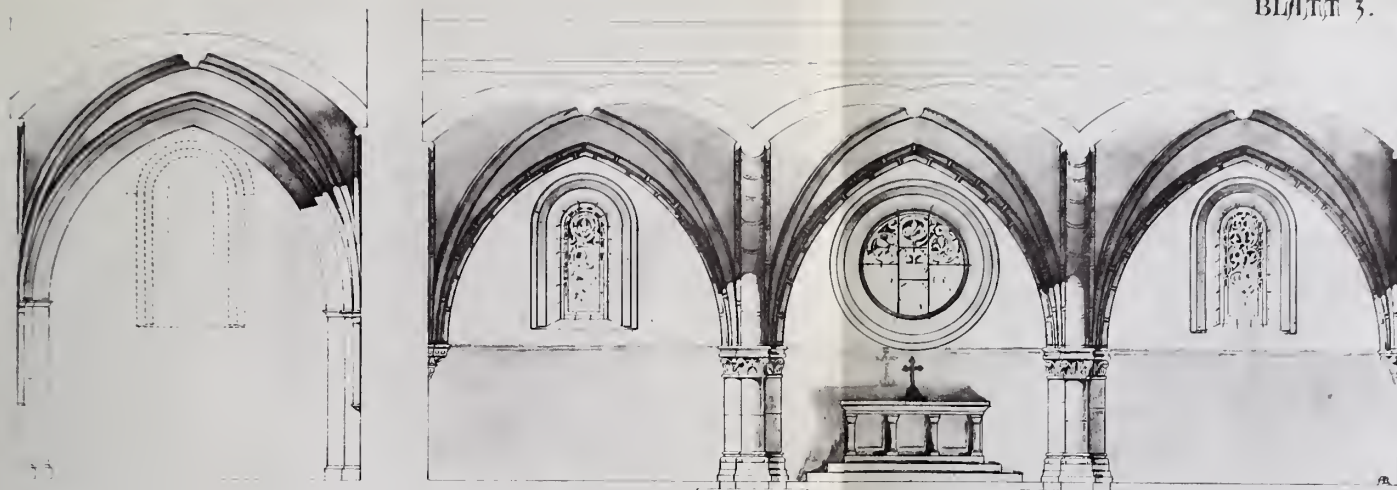
Kreuzgang-Ansicht zum Chor [C-D].

Keineswegs schonender behandelt ist die Trennungswand zwischen Capitelsaal und Kreuzgang (vergl. die reconstruirte Ansicht auf Blatt 4), sie zeigt jetzt drei breite Holzthore, zu deren Herstellung alle unbequemen Bauglieder beseitigt wurden. Am besten ist dabei noch die Mittelöffnung fortgekommen, die ihre Seitenlaibungen und

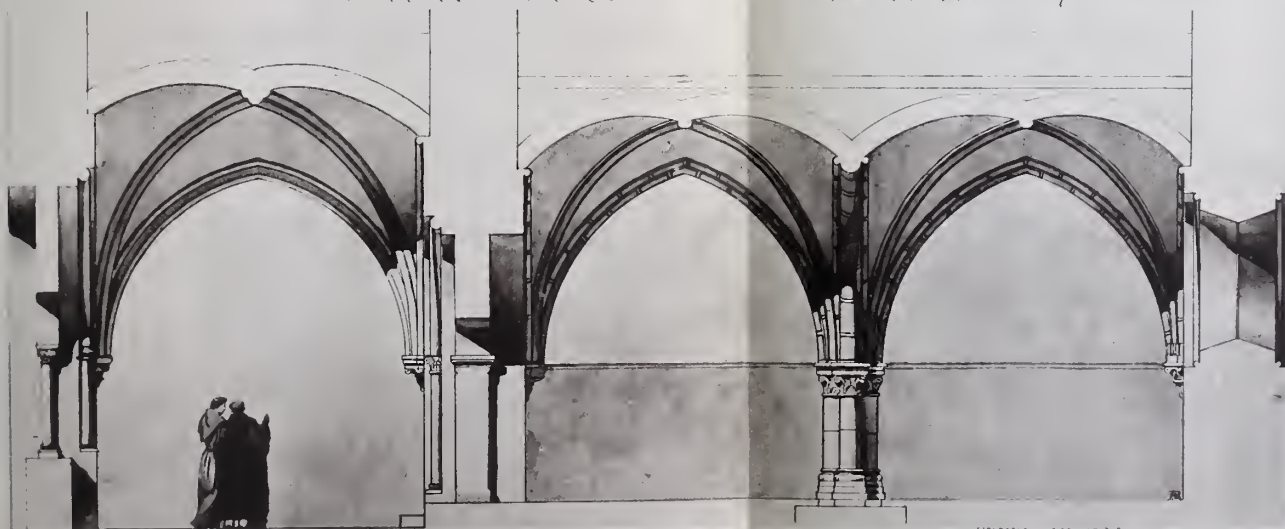
QUERSCHNITT DURCH KREUZGANG UND KAPITELSAAL [e-h].

Von den drei Fenstern der Aussenwand ist das mittlere, über dem einstigen Altar befindliche, am besten erhalten (vergl. sein Profil auf Blatt 1 in Abb. 9, rechte Hälfte, sowie im Querschnitt auf Blatt 4). Es ist kreisrund und aussen wie innen gleichmässig ausgebildet. Die rings herumlaufenden Gliederungen bestehen aus einem Rücksprung mit eingelegtem Rundstab und einer von beiden Seiten gleichmässig zugeschrägten Laibung. Für die letztere sind stumpfwinklige Ziegel und für den Rundstab der in Abb. 6 auf Blatt 1 dargestellte Formstein verwandt, den man in gleicher Gestalt an den Gurt- und Schildbögen wiederfindet. Die Verglasung sass in der Mitte in einem Falz, der aber ebenso wie die ihn bildenden Formsteine verschwunden ist.
